Bewertungsgutachten

Aktenzeichen 15 IN 193/18
Auftraggeber nord inso Insolvenzverwaltungen, Lindenstraße 1, 27232 Sulingen
Ihr Auftrag vom 02.01.2019, telefonisch durch Herrn [REDACTED]
Besichtigung 03.01.2019 um 15:55
nord inso Insolvenzverwaltungen, Lindenstraße 1, 27232 Sulingen

Fahrzeugart	Personenkraftwagen
Hersteller	FIAT (I)
Typ / Verkaufsbezeichnung	312 / Panda 1.2 Easy
Aufbauart	Limousine
HSN / TSN	4136 / AXM
Fahrzeug-Ident.-Nr.	ZFA31200003155997
Türen	5

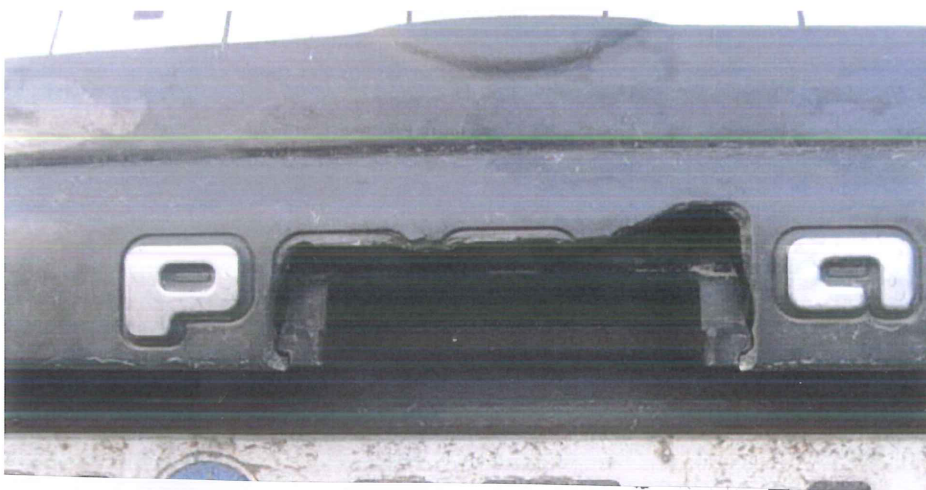
Bild 10 : Heckklappengriff und Taster gebrochen

Schweller vorn rechts hochgedrückt, instandsetzen; Stoßfänger hinten mitte gebrochen, erneuern; Seitenwandecke hinten links eingedrückt, instandsetzen; Seitenwandecke hinten rechts eingedrückt, instandsetzen; Griff der Heckklappe gebrochen, erneuern; Taster für Heckklappenöffnung fehlt, erneuern; Schlußleuchte links oben ohne Funktion, instandsetzen; Schweller hinten rechts streifend eingedrückt, instandsetzen; Kotflügelkante vorn rechts umgebogen, erneuern; Türkante vorn rechts umgebogen, instandsetzen; Kennzeichenhalter vorn gebrochen, erneuern; Federansschläge hinten links und rechts beschädigt, erneuern; Beschriftung entfernen, polieren.

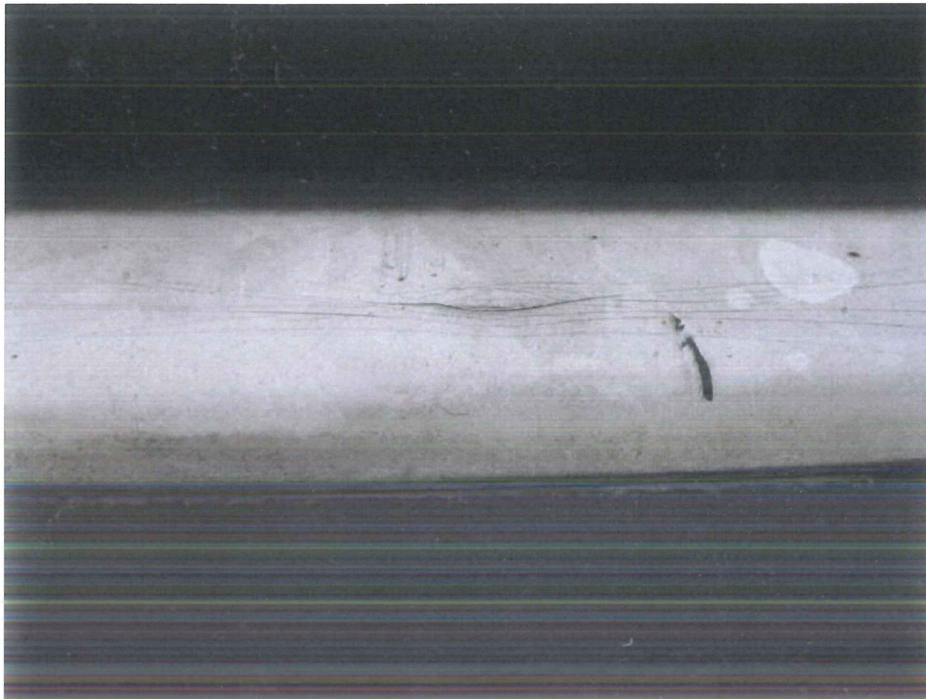
Bild 11 : Stoßfänger hinten gebrochen

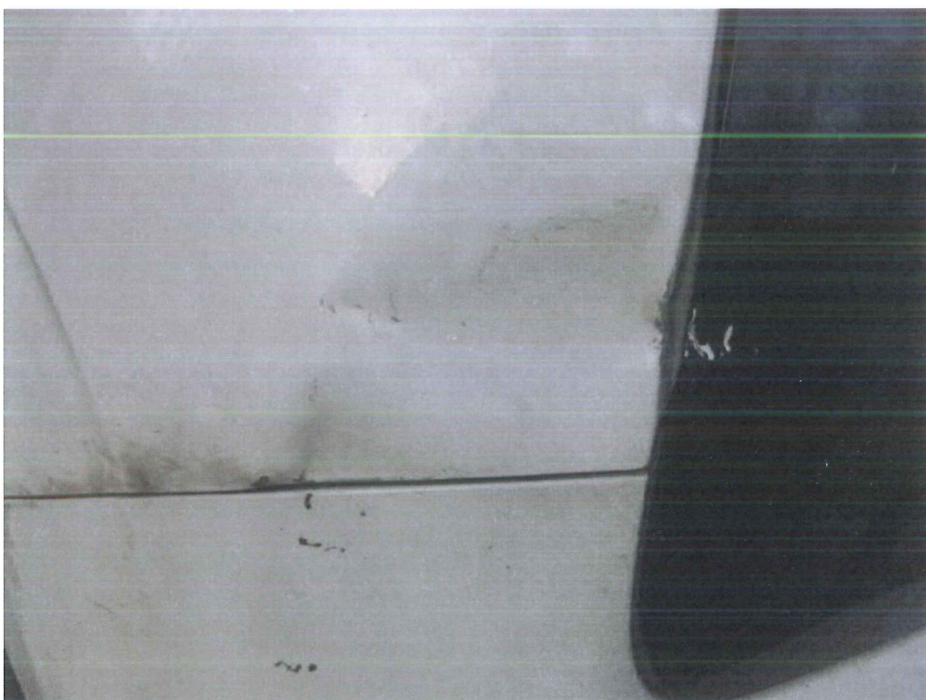
Bild 12 : Seitenwandecke hinten links eingedrückt

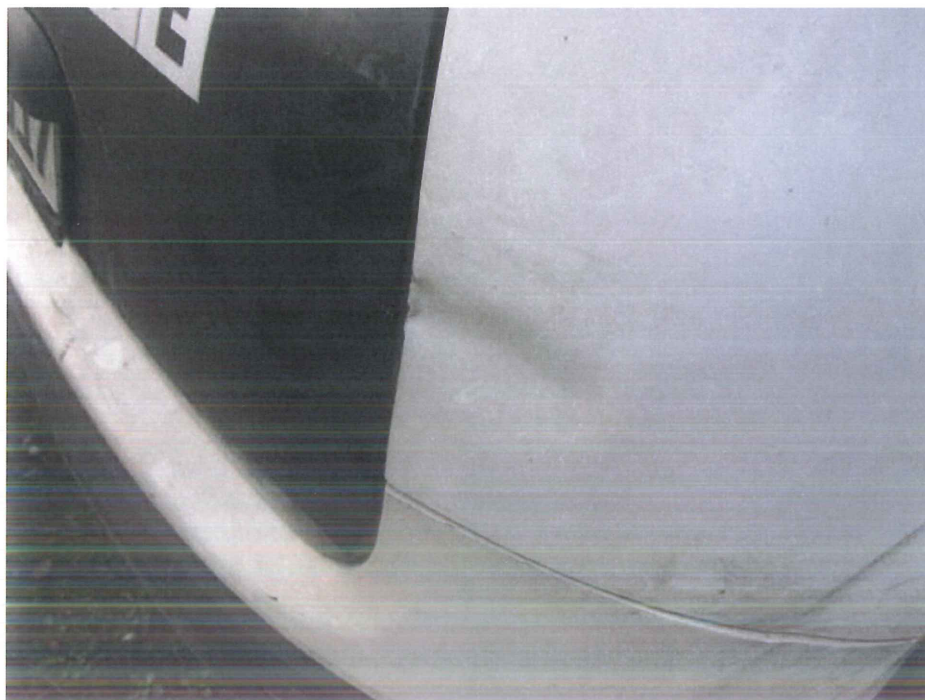
Bild 13 : Seitenwandecke hinten rechts eingedrückt

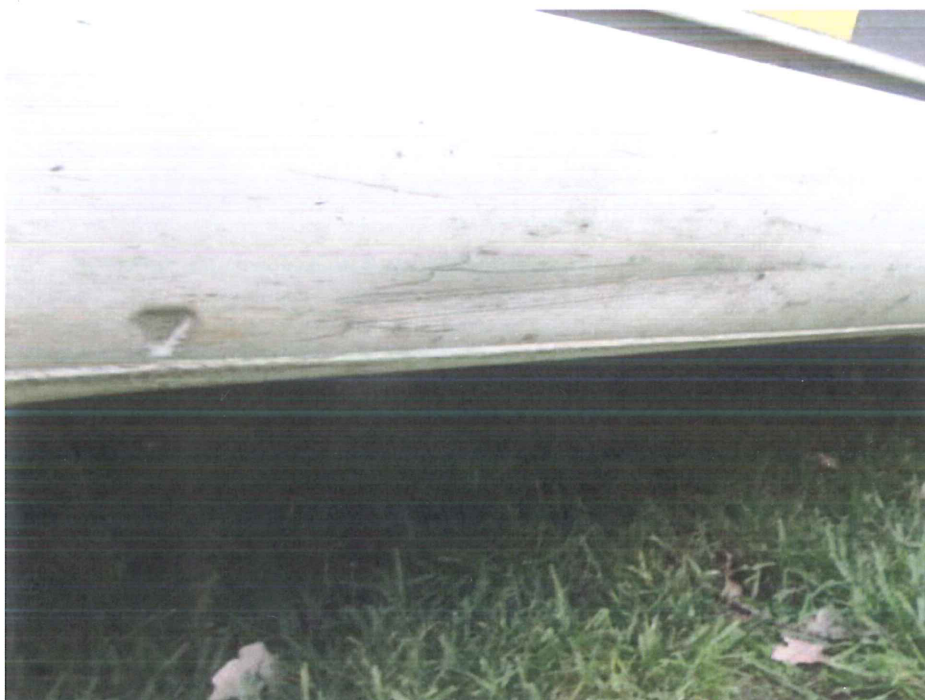
Bild 14 : Schweller hinten rechts streifend eingedrückt

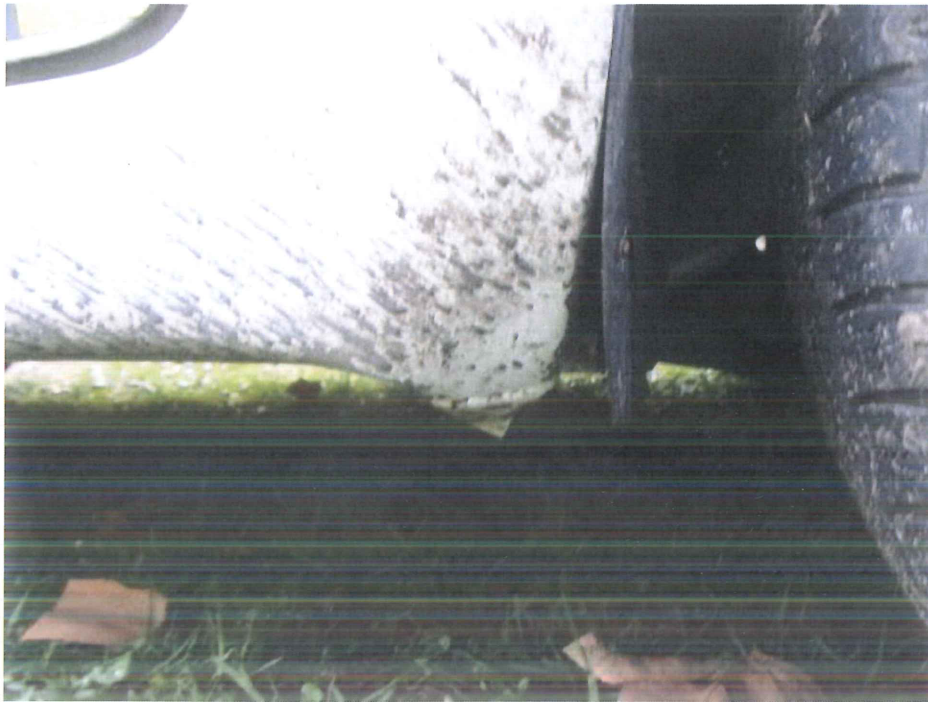
Bild 15 : Schwellerkante vorn rechts umgebogen

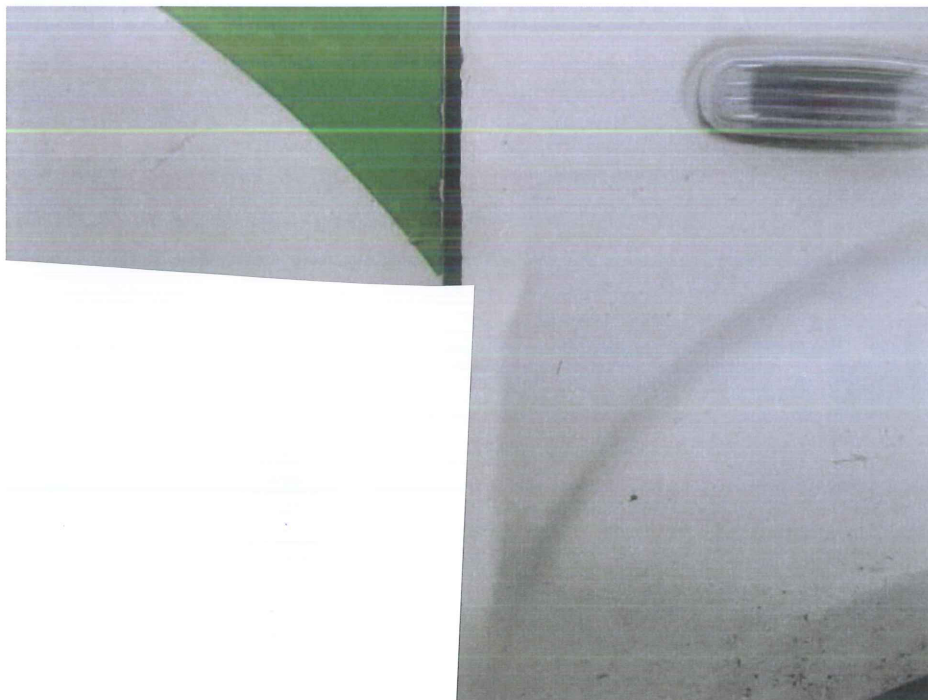
Bild 16 : Türkante und Kotflügelkante vorn rechts umgeknickt

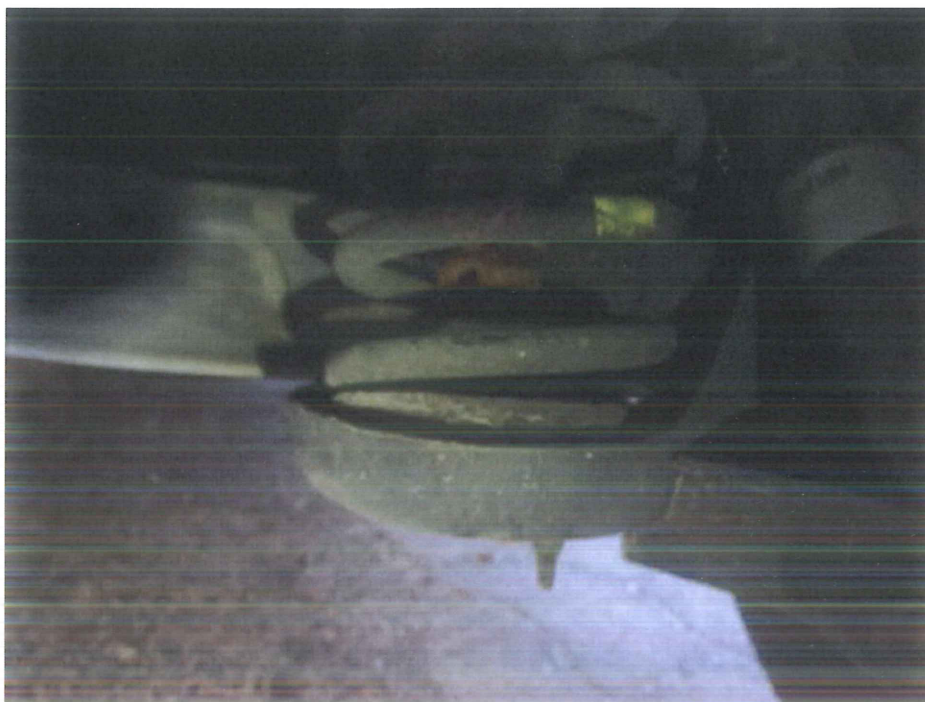
Bild 17 : Federanschlag hinten rechts beschädigt

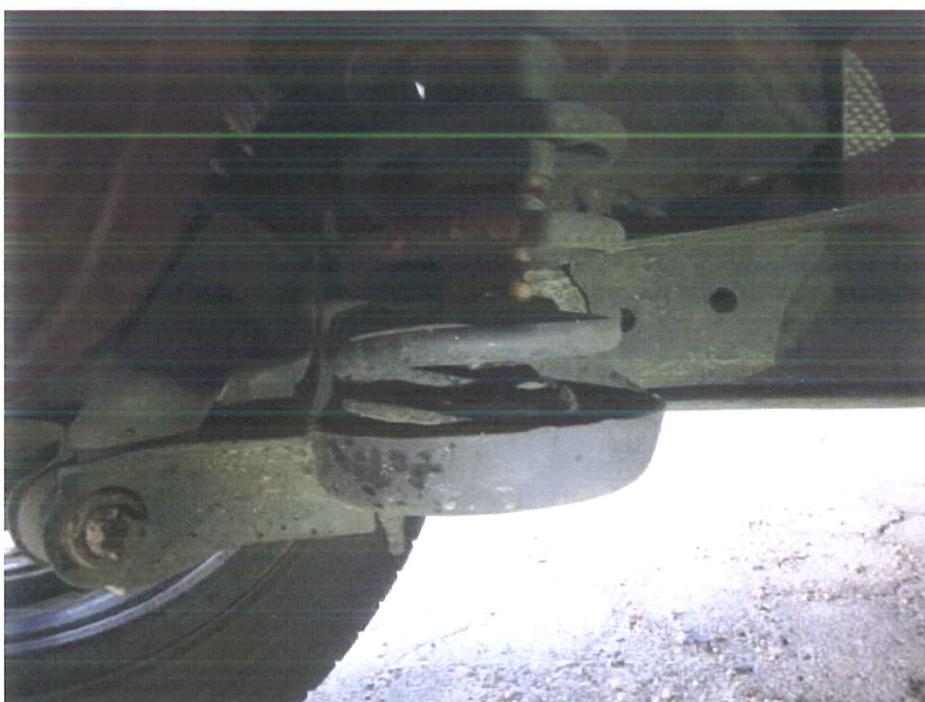
Bild 18 : Federanschlag hinten links beschädigt
