Bewertungsgutachten

Aktenzeichen 15 IN 193/18
Auftraggeber nord inso Insolvenzverwaltungen, Lindenstraße 1, 27232 Sulingen
Ihr Auftrag vom 02.01.2019, telefonisch durch Herrn [REDACTED]
Besichtigung 03.01.2019 um 15:11
nord inso Insolvenzverwaltungen, Lindenstraße 1, 27232 Sulingen

Fahrzeugart	Personenkraftwagen
Hersteller	FIAT (I)
Typ / Verkaufsbezeichnung	312 / Panda 1.2 Easy
Aufbauart	Limousine
HSN / TSN	4136 / AXM
Fahrzeug-Ident.-Nr.	ZFA31200003155412
Türen	5

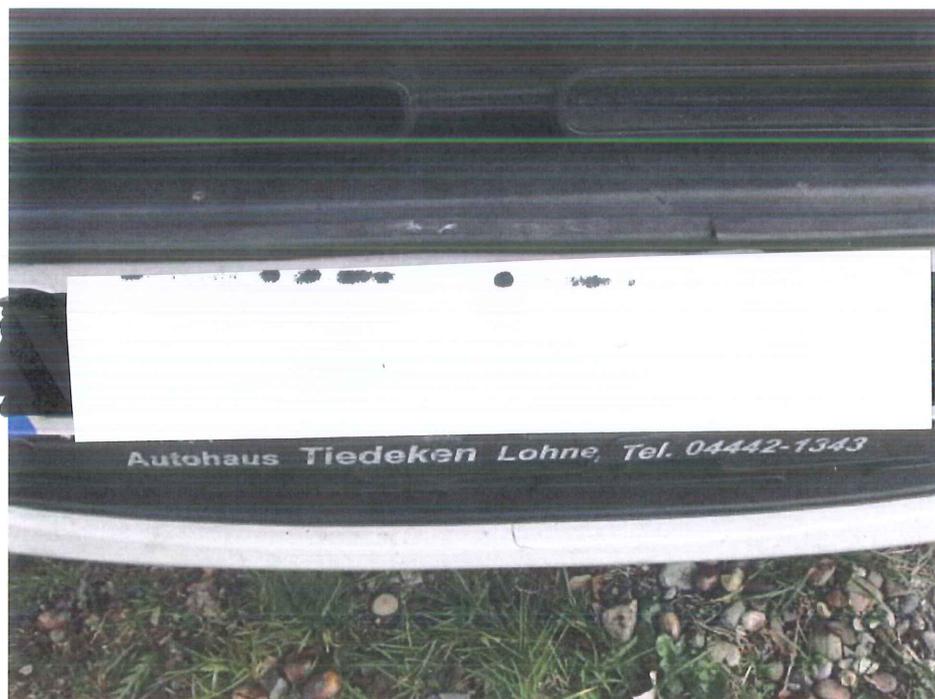
Bild 10 : Stoßfänger und Kennzeichenträger gebrochen

Manuelle Entriegelung Heckklappe defekt, instandsetzen; Stoßfänger hinten mitte gebrochen, erneuern; Griffblende über Kennzeichen hinten gebrochen, erneuern; Kennzeichenverstärker vorn gebrochen, erneuern; Grill vorn gebrochen, erneuern; Stoßfänger und Spoiler vorn mitte unten gebrochen, erneuern.

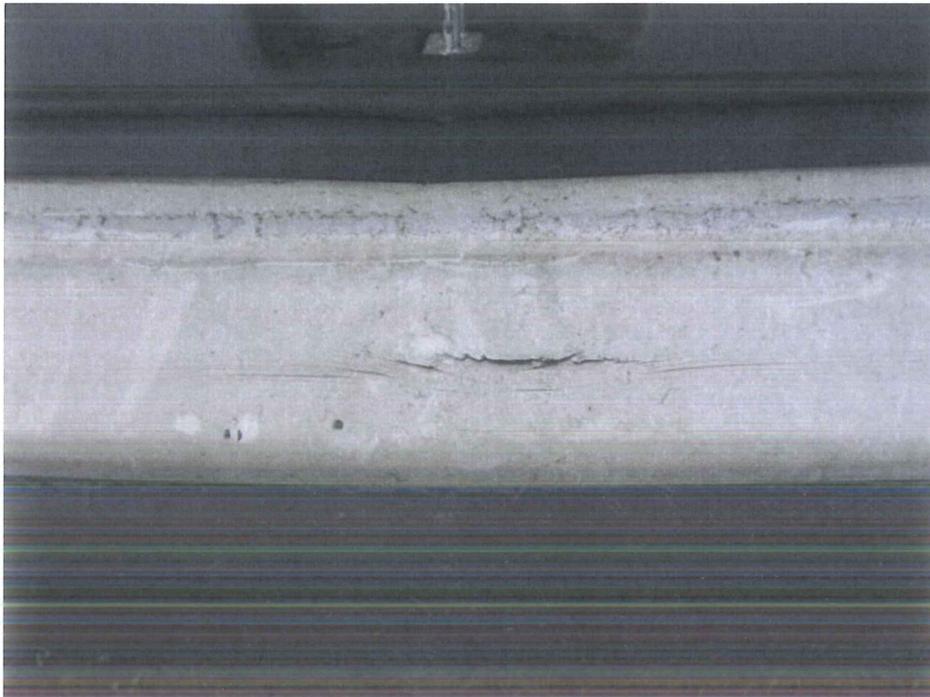
Bild 11 : Stoßfänger hinten gebrochen

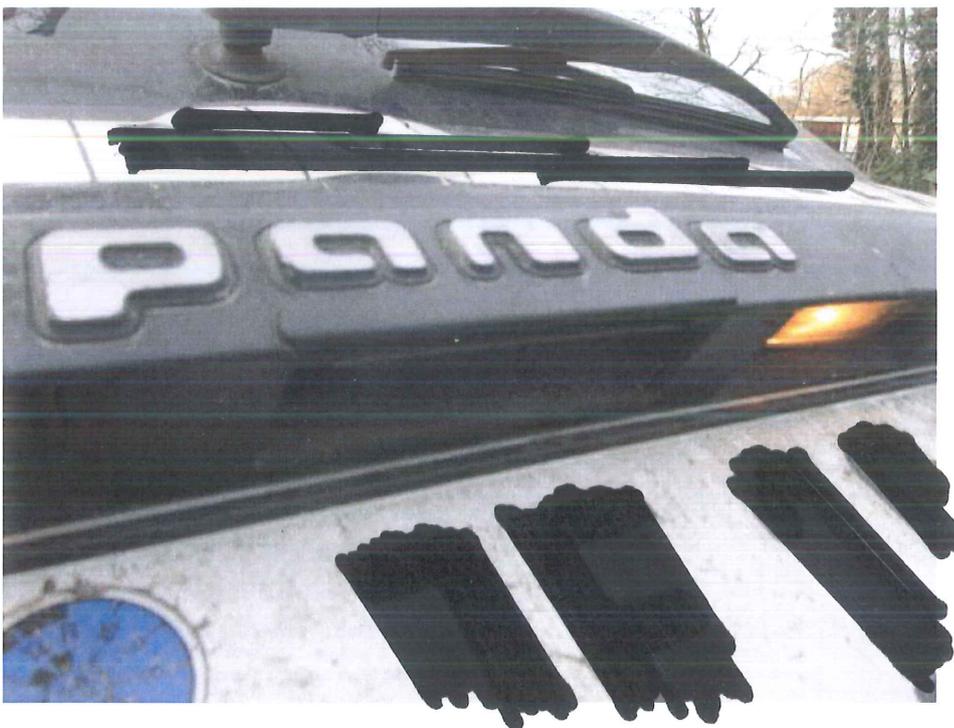
Bild 12 : Heckklappengriff gebrochen, Taster defekt

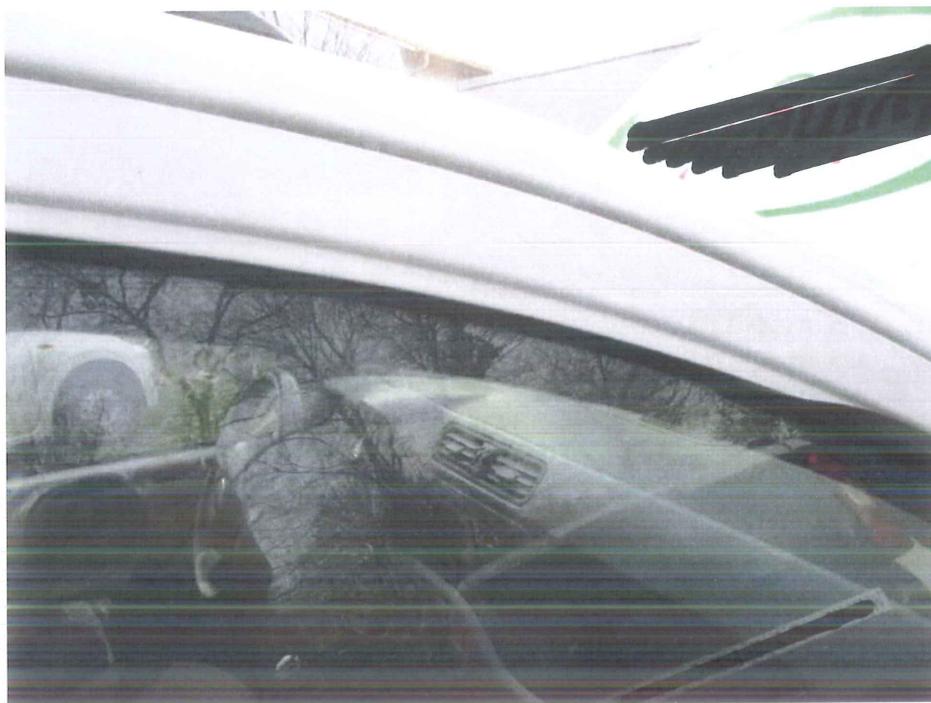
Bild 13 : Fensterdichtung vorn rechts verzogen

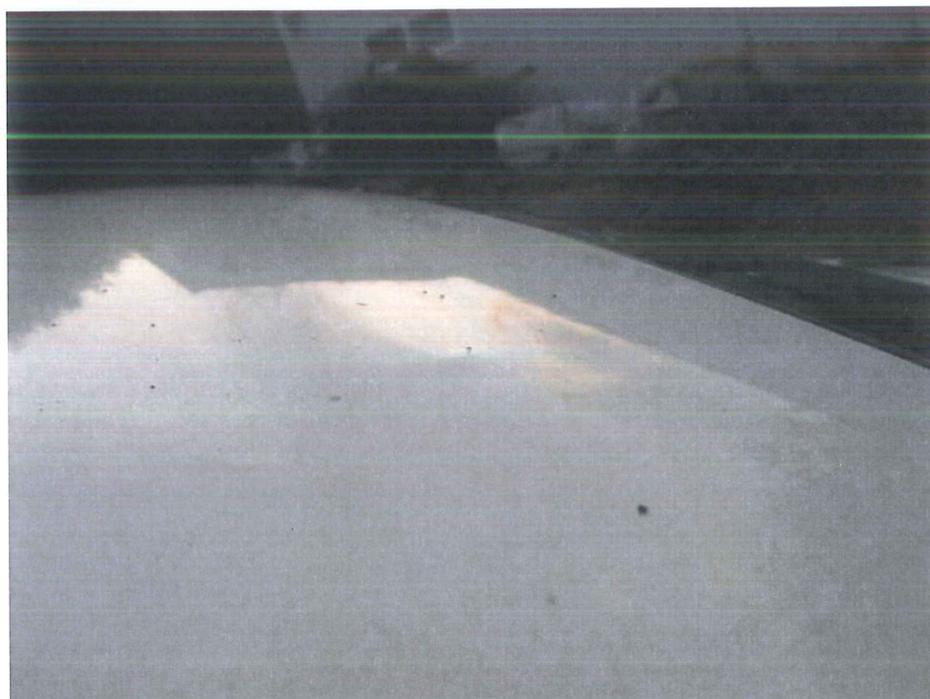
Bild 14 : Dachblech nach oben ausgebeult

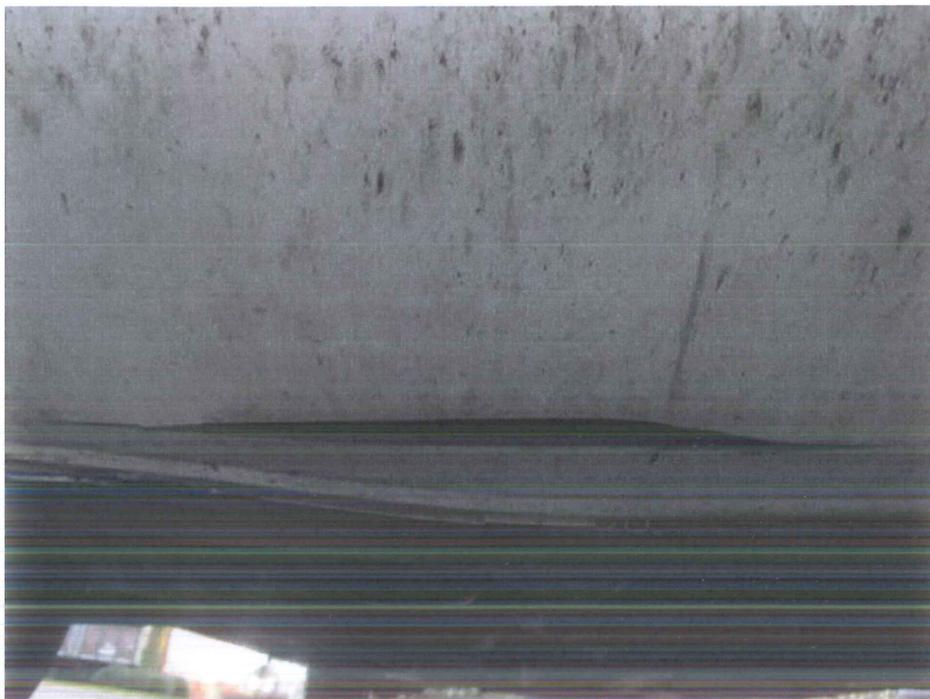
Bild 15 : Stoßfänger vorn unten und Spoiler gebrochen
