Bewertungsgutachten

Sonderkennzeichen **WDC2511651A1180**
69

Fahrzeugart	Personenkraftwagen
Hersteller	Daimler (D)
Marke	Mercedes-Benz
Typ / Verkaufsbezeichnung	251 / R 350 L 4Matic 7G-TRONIC
Aufbauart	Kombi
HSN / TSN	1313 / AIG
Fahrzeug-Ident.-Nr.	WDC2511651A118069
Radstand	3215
Türen	5
Sitzplätze	5
Farbe / Farbe (Hersteller)	Silber / PALLADIUMSILBER - METALLICLACK
Lackierung	Metallic
Energiequelle / Kraftstoff	Benzin
Leistung / Hubraum	200 kW / 3498 cm ³
Schadstoffklasse	EURO5;A;PI/CI; M, N1 I
Km-Stand abgelesen	106.857

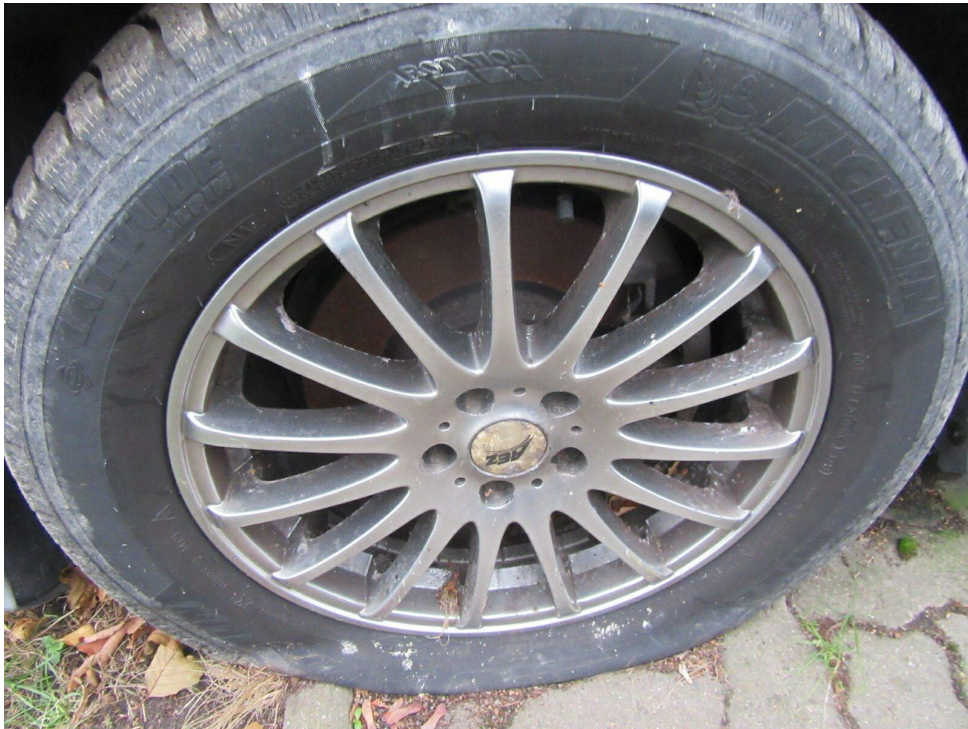
Bild 9 : Felge vorne links, korrodiert, lackieren mit Lackaufbau

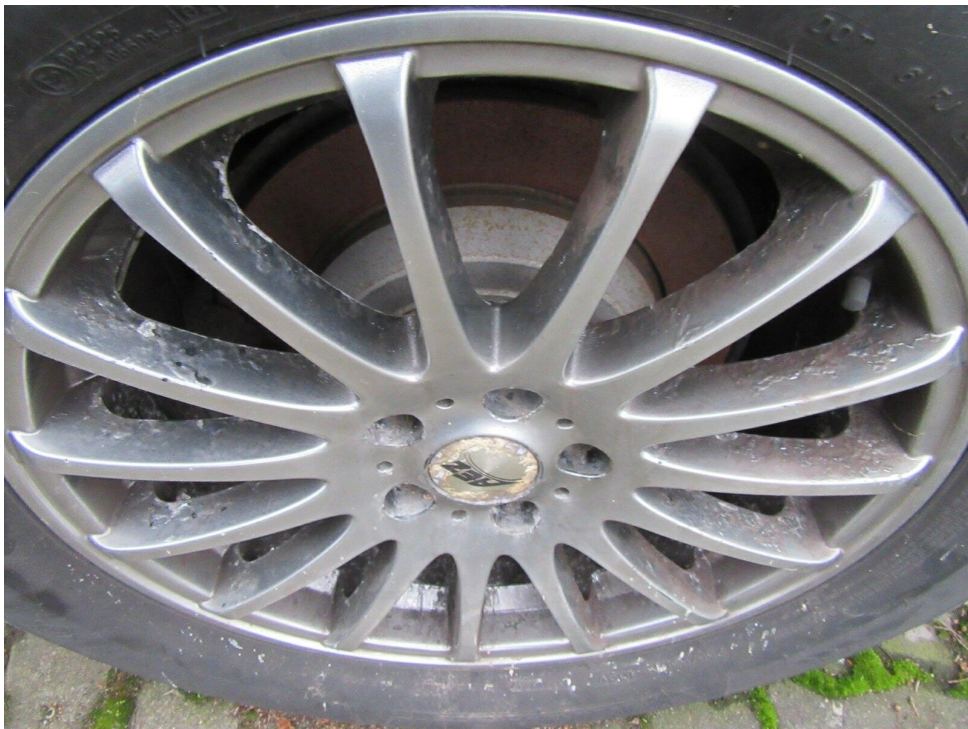
Bild 10 : Felge hinten links, korrodiert, lackieren mit Lackaufbau

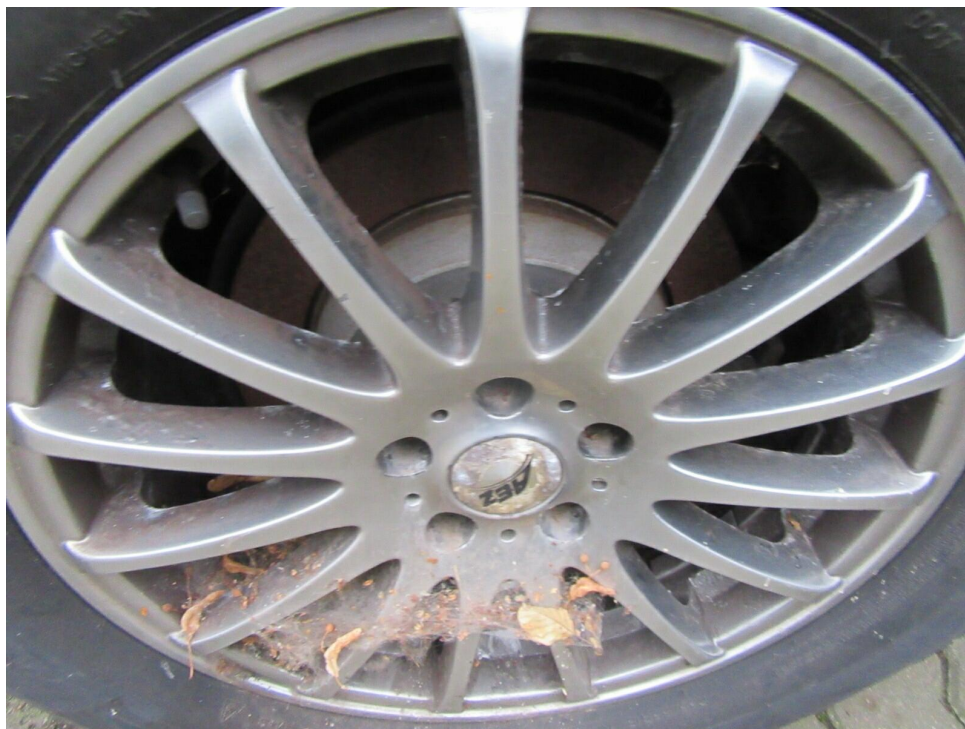
Bild 11 : Felge hinten rechts, korrodiert, lackieren mit Lackaufbau

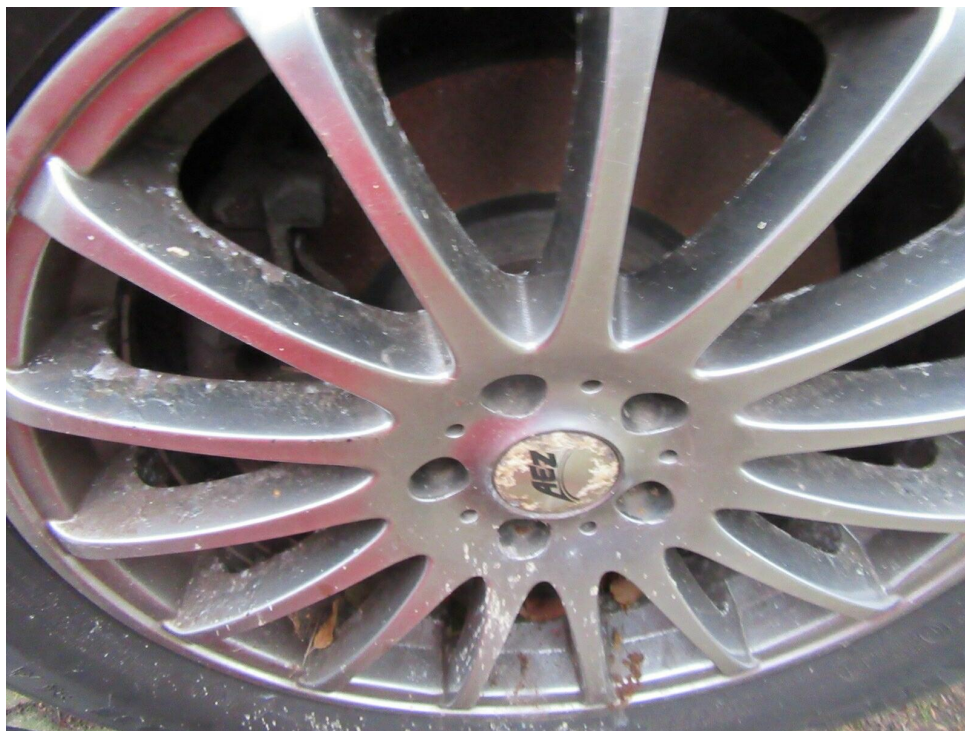
Bild 12 : Felge vorne rechts, korrodiert, lackieren mit Lackaufbau

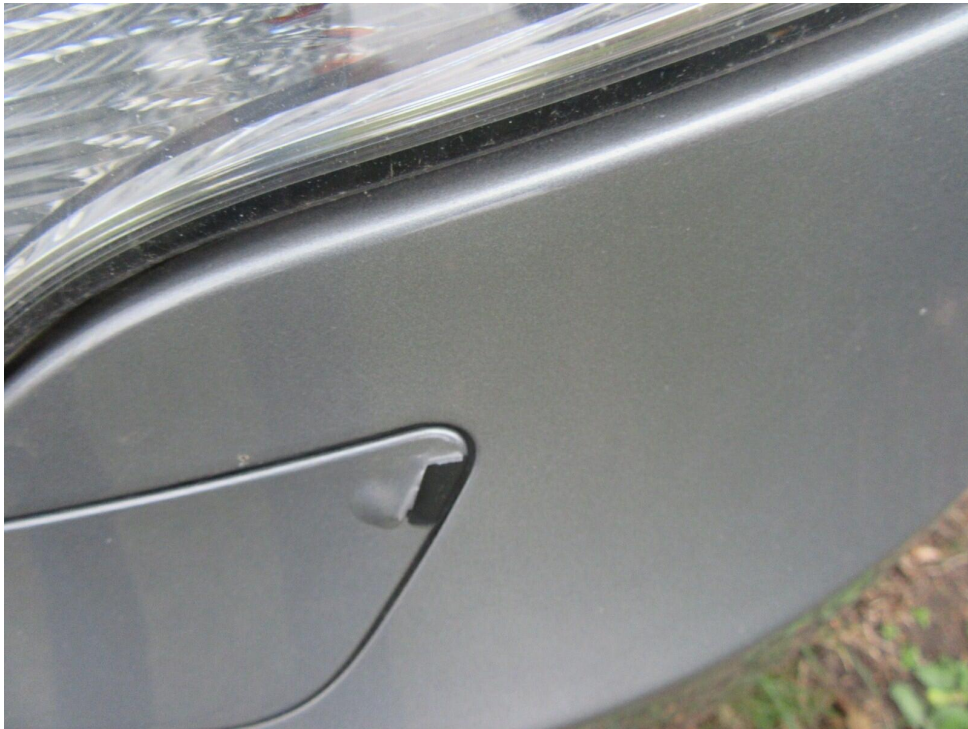
Deckel SRA Lackabplatzung, lackieren mit Lackaufbau (Bild 13); Deckel Mittelarmlehne Bezug gerissen, smart repair (Bild 16); Fahrzeug reinigen, instandsetzen; Batterie tiefentladen, erneuern; E.- Anlage Funktionsstörungen Motor läßt sich nicht starten, prüfen und Befund festlegen, Schadenerweiterung möglich; Bremsscheiben stark korrodiert, erneuern; Luftfahrwerk, prüfen und Befund festlegen, Schadenerweiterung möglich; Service durchführen, instandsetzen; Motor und Getriebegehäuse stark korrodiert- reinigen, prüfen und Befund festlegen, Schadenerweiterung möglich (Bild 17, 18); Radlaufverkleidung vorn links gebrochen, erneuern; Reifenfüllflasche, erneuern; Felge vorne links, korrodiert, lackieren mit Lackaufbau (Bild 9); Felge hinten links, korrodiert, lackieren mit Lackaufbau (Bild 10); Felge hinten rechts, korrodiert, lackieren mit Lackaufbau (Bild 11); Felge vorne rechts, korrodiert, lackieren mit Lackaufbau (Bild 12); Tür hinten rechts Lackierung, zerkratzt, lackieren mit Lackaufbau (Bild 14); Heckklappe Lackierung, verschrammt, lackieren (Bild 15); Lackvorbereitung;

Bild 13 : Deckel SRA Lackabplatzung

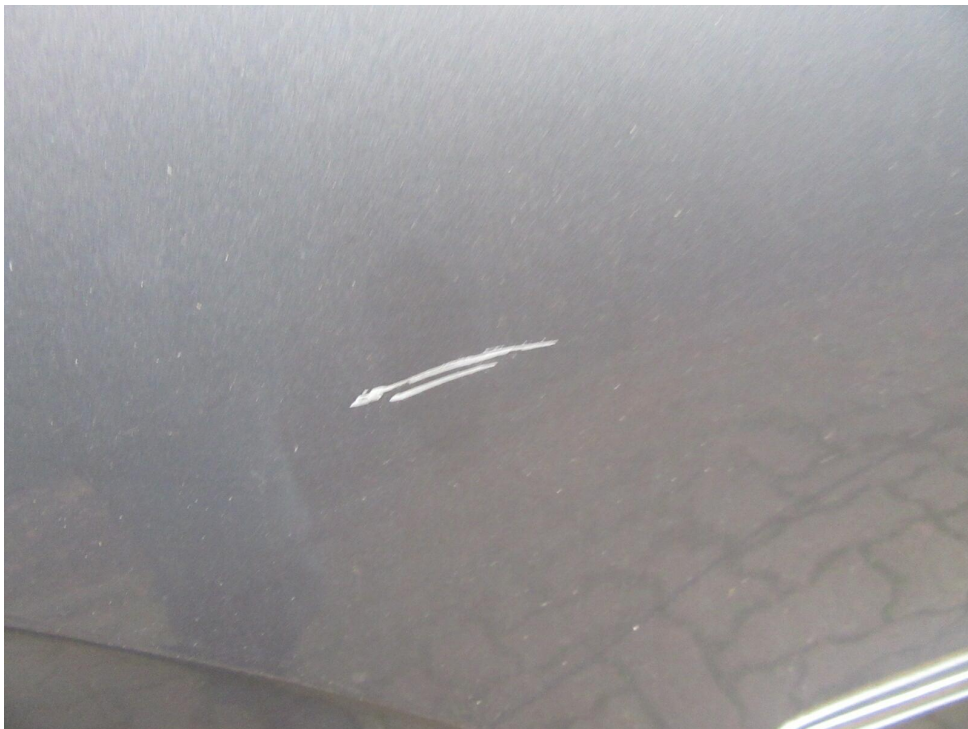
Bild 14 : Tür hinten rechts Lackierung, zerkratzt, lackieren mit Lackaufbau

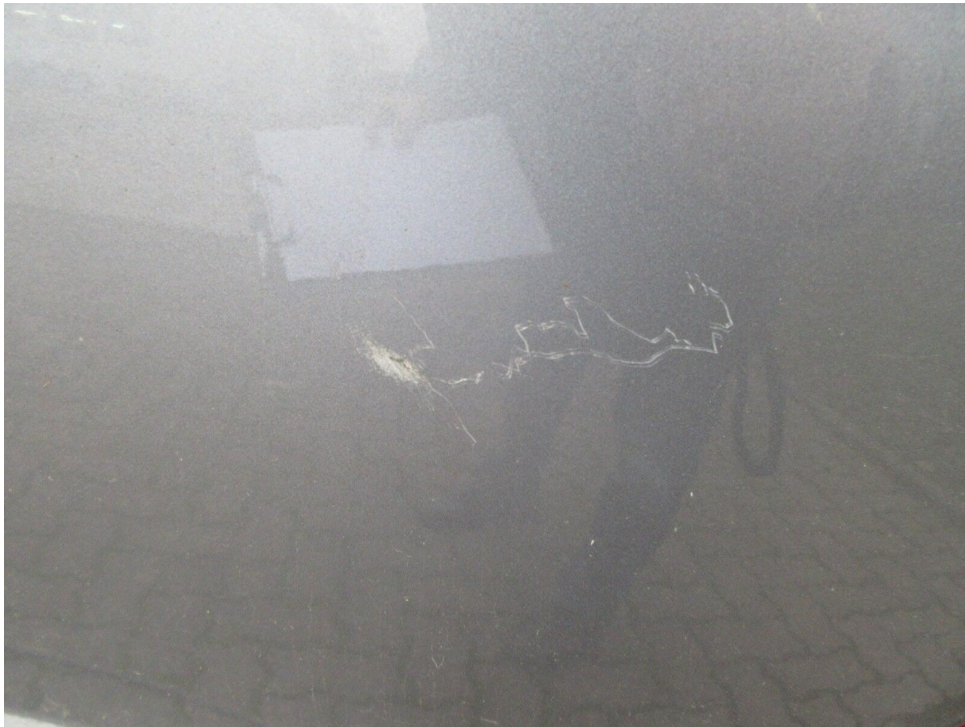
Bild 15 : Heckklappe Lackierung, verschrammt, lackieren

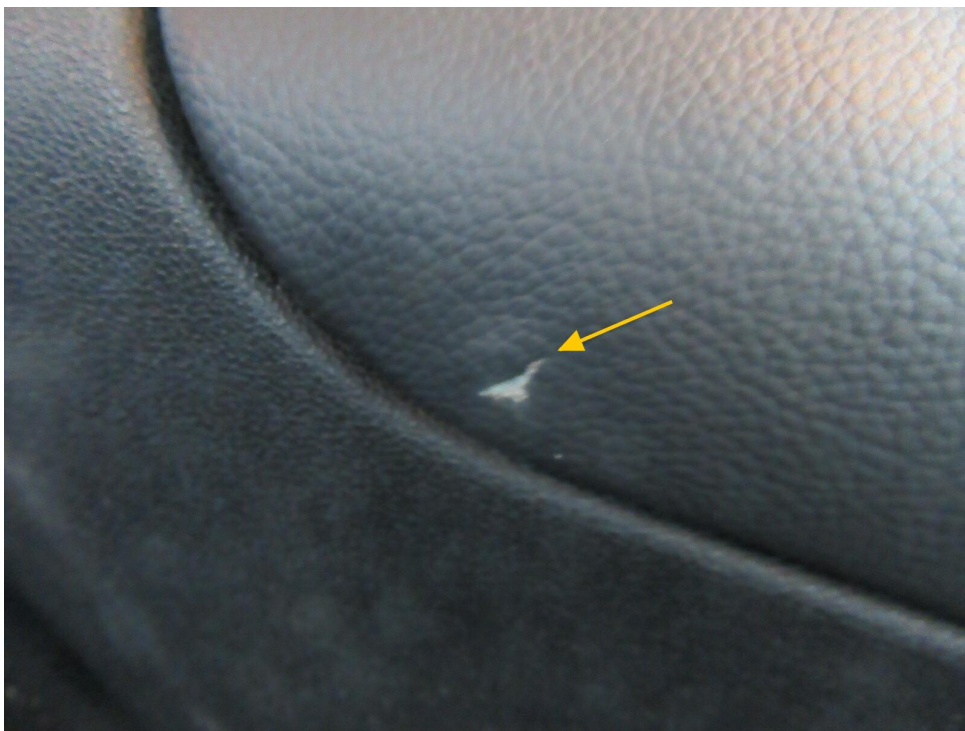
Bild 16 : Deckel Mittelarmlehne Bezug gerissen

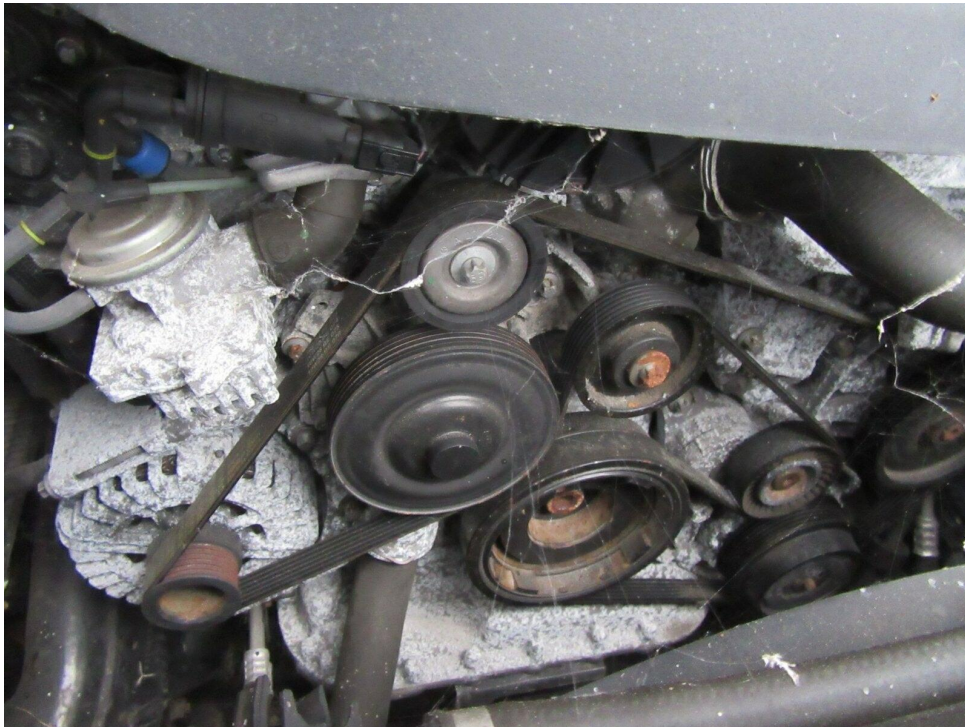
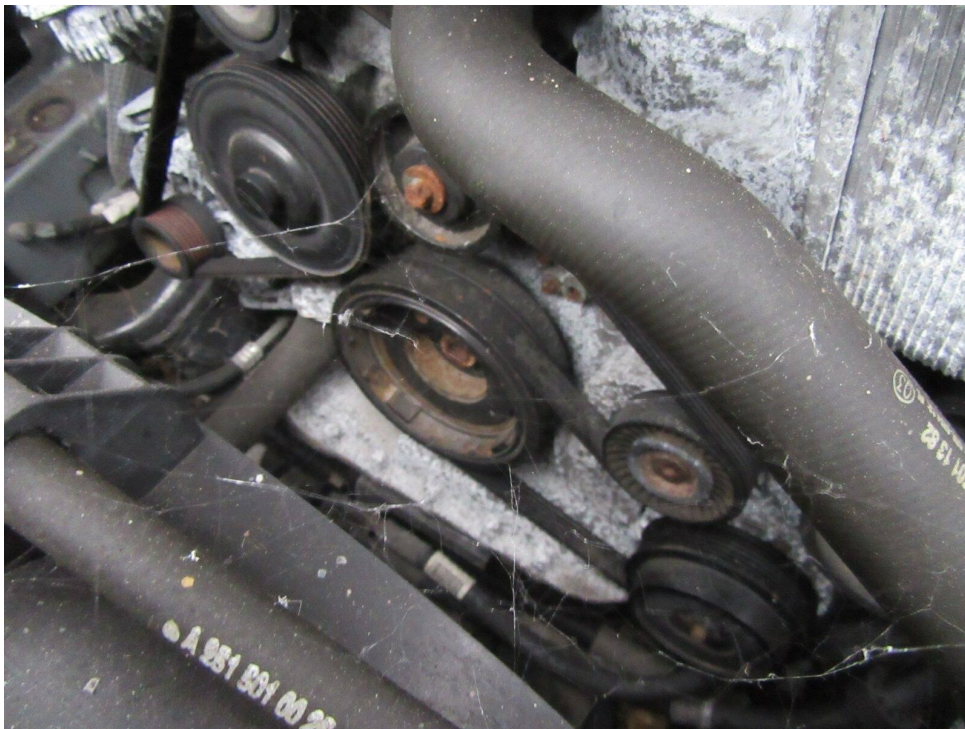
Bild 17 : Motor und Getriebegehäuse stark korrodiert- reinigen

Bild 18 : Motor und Getriebegehäuse stark korrodiert- reinigen

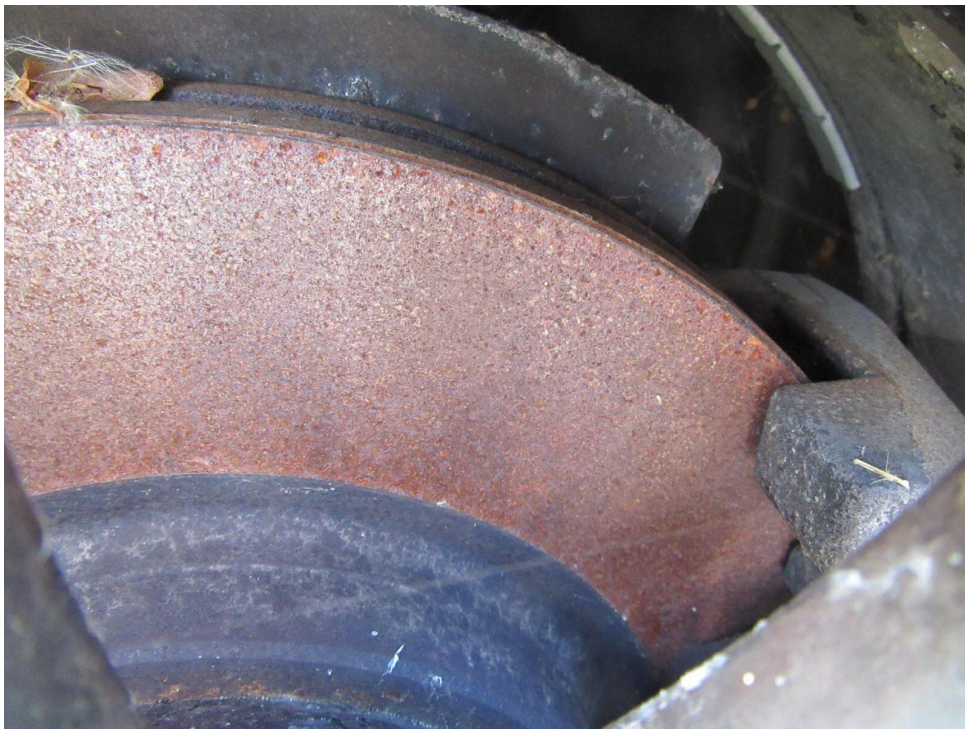
Bild 20 : Bremsscheibe vorn li.korriert

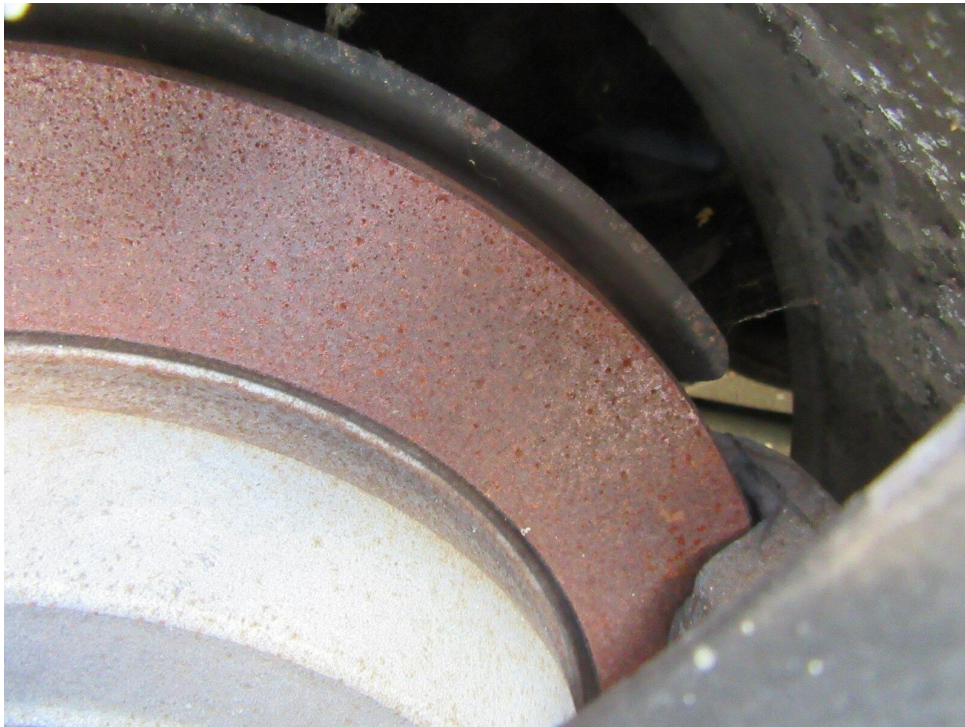
Bild 21 : Bremscheibe hinten rechts korrodiert

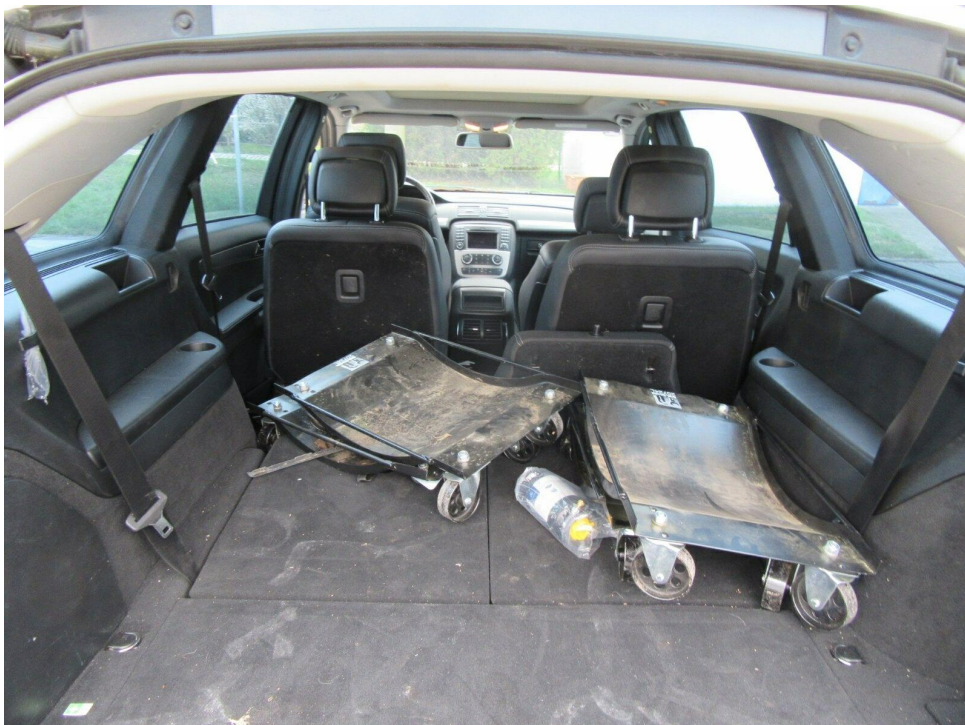
Bild 22 : Innenraum Heckablage fehlt

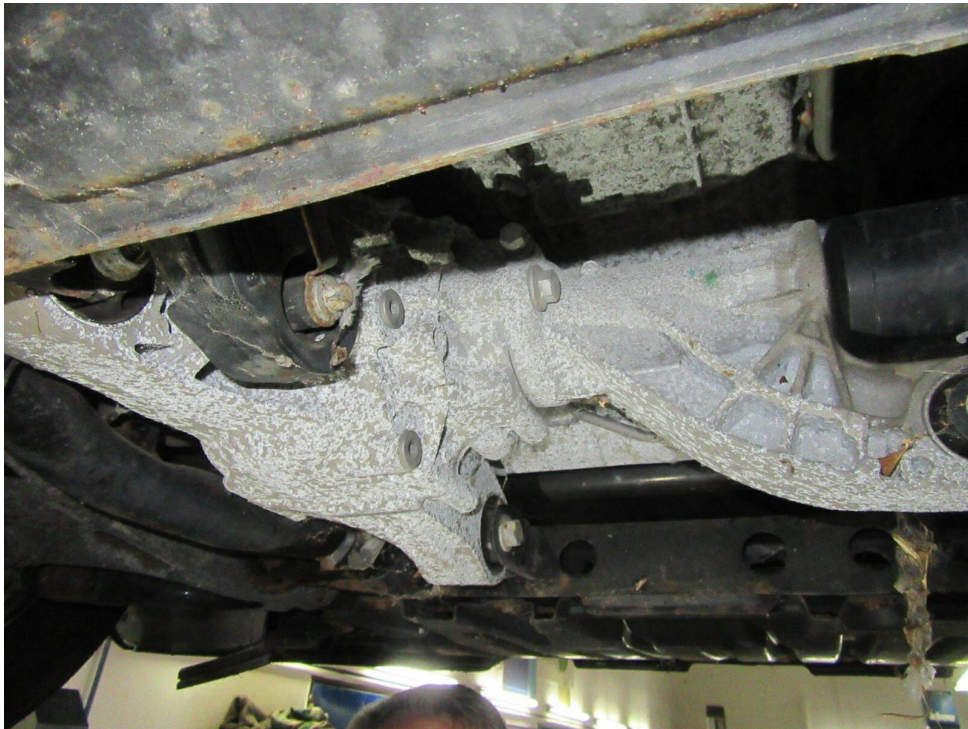
Bild 23 : Getriebe unterhalb stark korrodiert

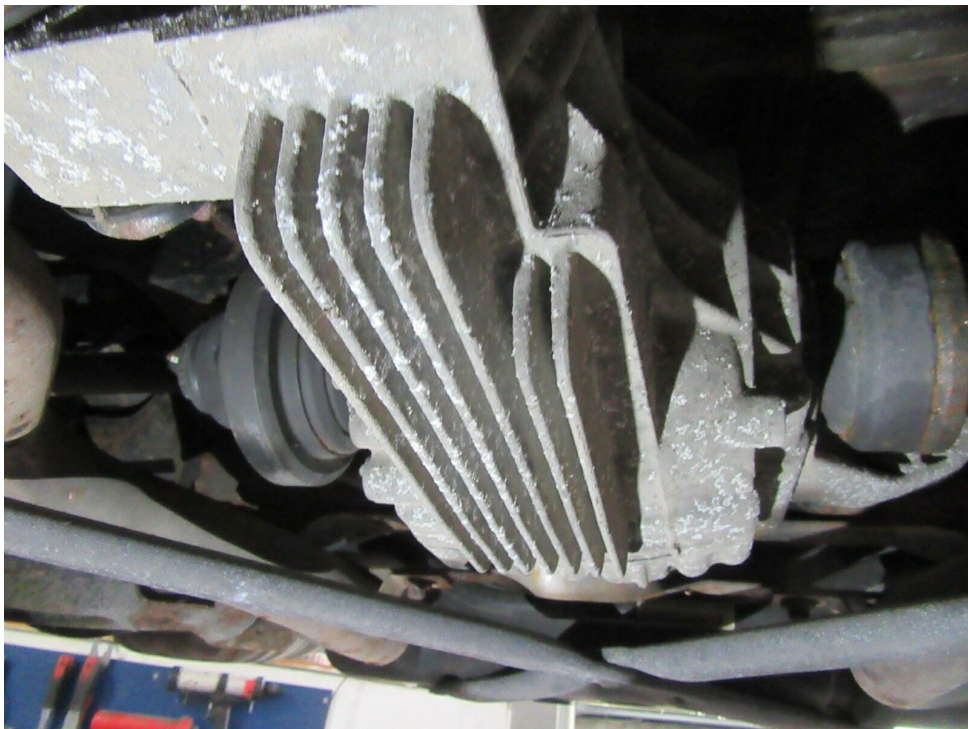
Bild 24 : Differenzialgehäuse stark korrodiert

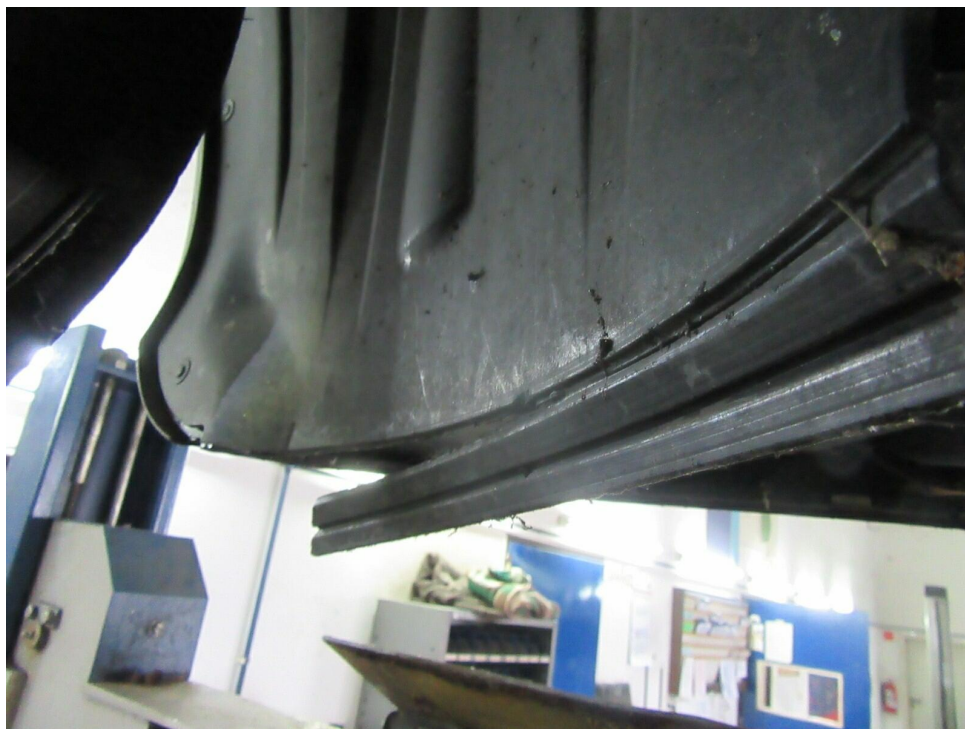
Bild 25 : Radhausschal vorn links gebrochen

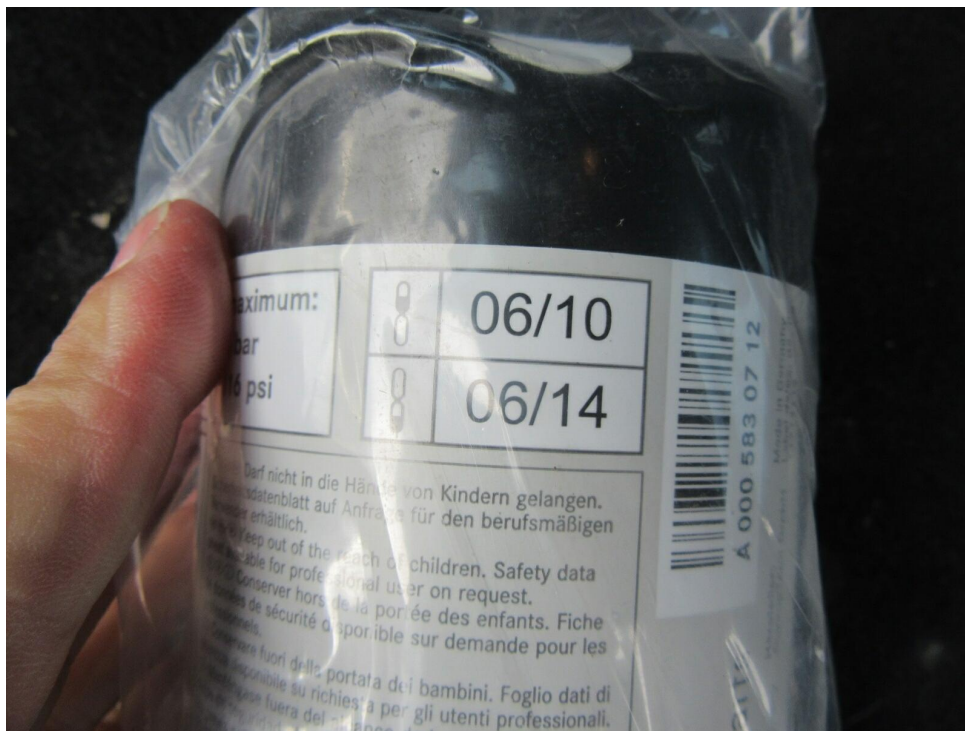
Achse	Reifenbezeichnung	Hersteller/Typ	Art	Profiltiefe
1 links	255 / 55 R 18 109 V	Michelin / Latitude Alpin	W /S	7 mm
rechts	255 / 55 R 18 109 V	Michelin / Latitude Alpin	W /O	7 mm
2 links	255 / 55 R 18 109 V	Michelin / Latitude Alpin	W /O	7 mm
rechts	255 / 55 R 18 109 V	Michelin / Latitude Alpin	W /O	6 mm
Pannenset	haltbar bis 06 / 2014

Bild 26 : Vefallsdatum der Reifenfüllflasche
