Auftrag

Insolvenzverfahren XXX

Fahrzeugbeschreibung

Fahrzeugart	Personenkraftwagen
Hersteller	DAIMLERCHRYSLER (D)

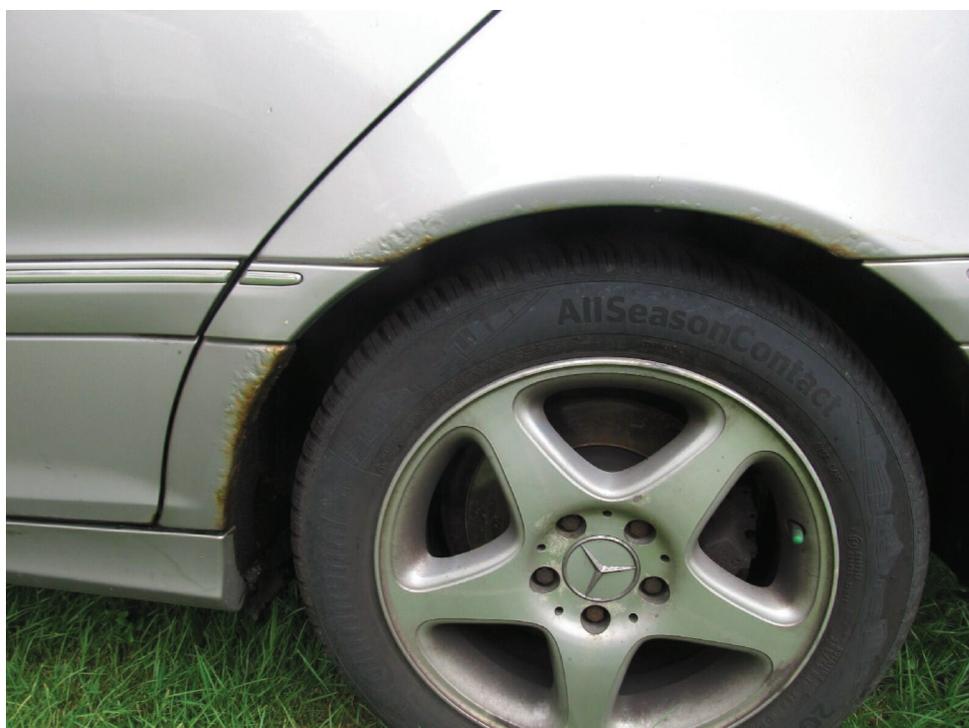
Radlauf hinten links durchgerostet, instandsetzen (Bild 8); Radlauf hinten rechts durchgerostet, instandsetzen (Bild 9); Stoßfänger hinten rechts verschrammt, lackieren mit Lackaufbau; Ein Schlüssel fehlt, erneuern; Heckklappe: Öffnungstaster defekt, erneuern; Reifendichtmittel: Haltbarkeitsfrist abgelaufen, erneuern.

Bild 8 : Radlauf hinten links durchgerostet

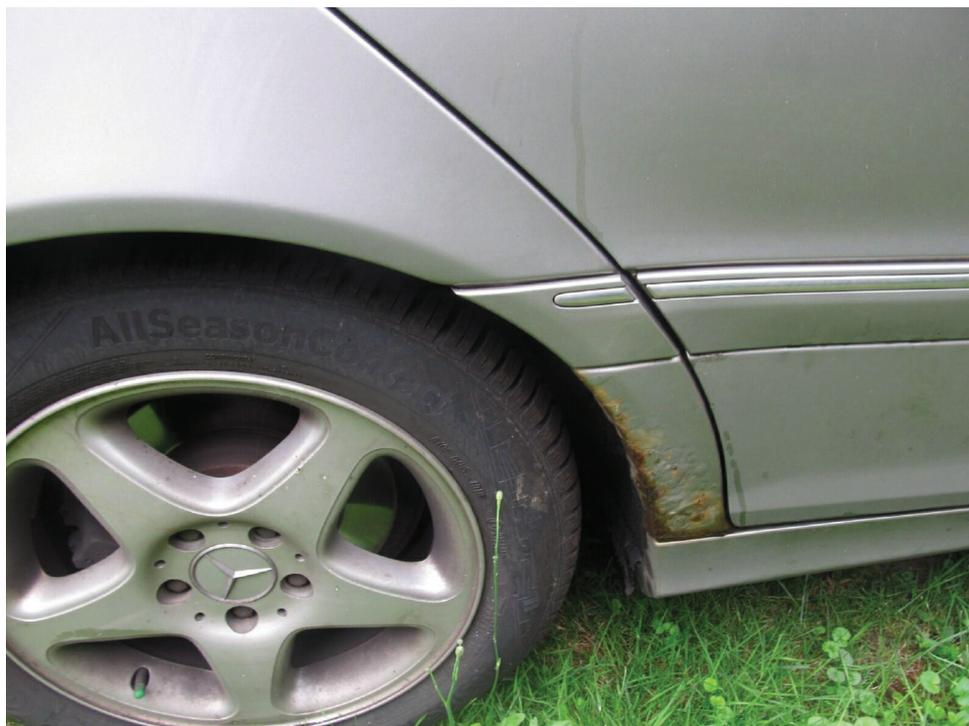
Bild 9 : Radlauf hinten rechts durchgerostet

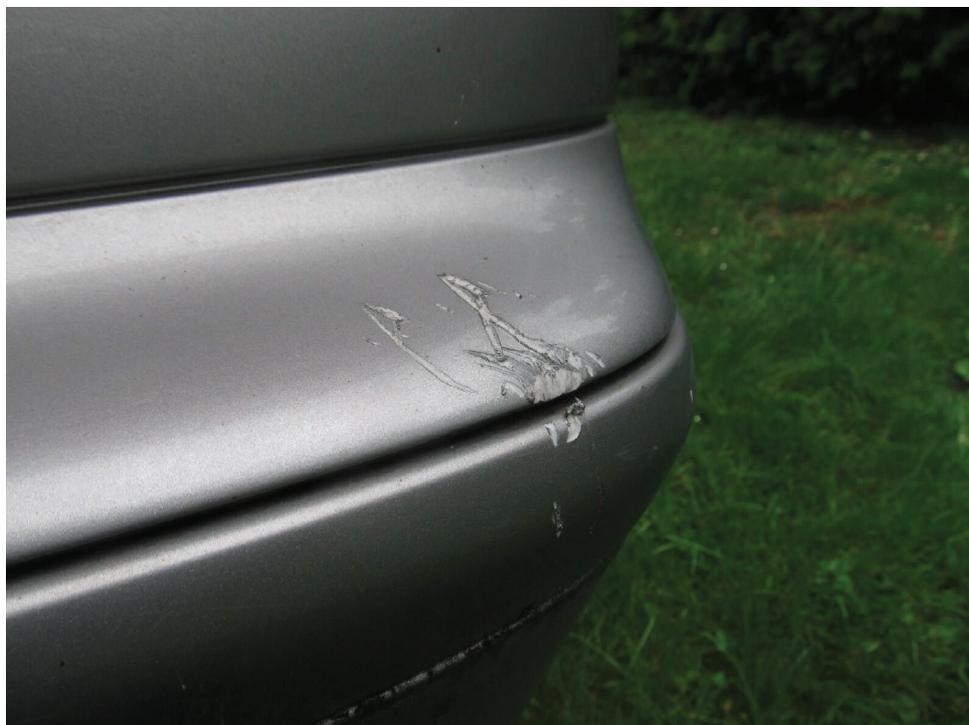
Bild 10 : Stoßfängerabdeckung hinten rechts verschrammt

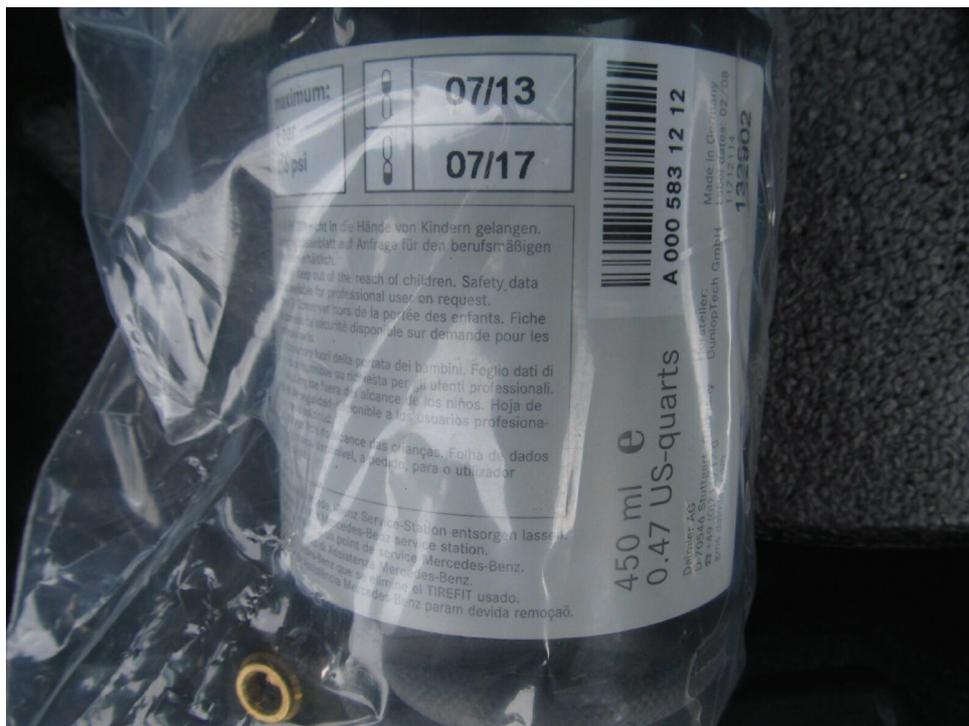
Bild 11 : Dichtmittel: Haltbarkeitsfrist abgelaufen

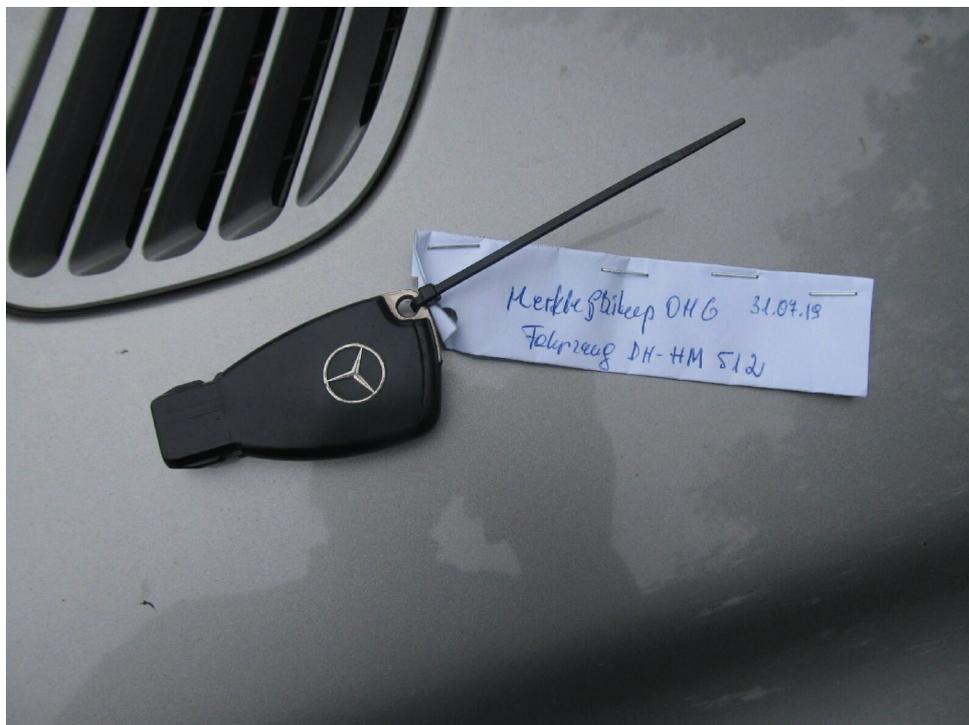
Bild 12 : Nur ein Schlüssel vorhanden
